Reabilitação de edifício escolar do séc. XIX:

Arquivo Municipal

Reabilitação de edifício escolar do séc. XIX: Arquivo Municipal

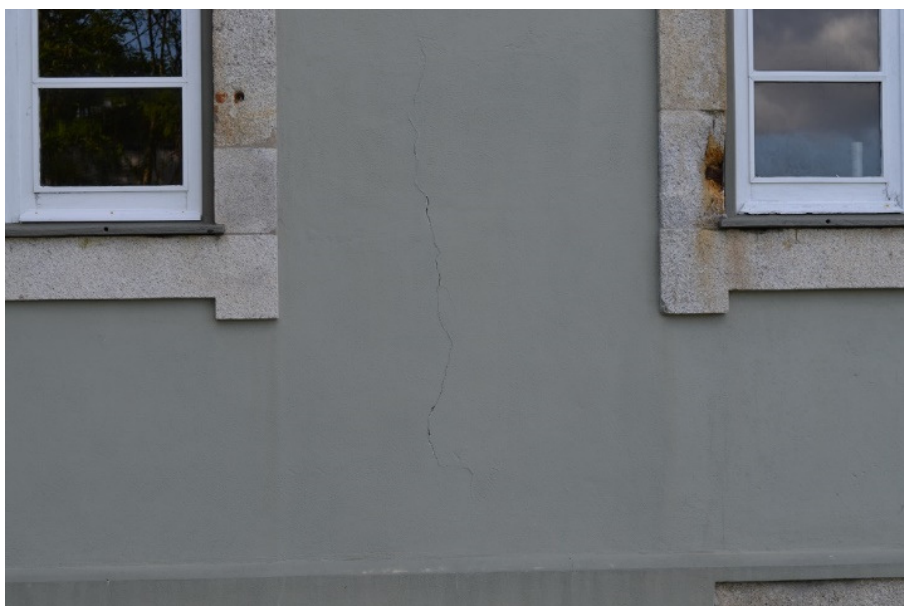
As fachadas não apresentam infiltrações de água que possam afetar seriamente os elementos de suporte (vigas, barrotes e soalho). Contudo, verificam-se algumas fendas no exterior. Encontram-se pedras quebradas e nota-se a ausência de partes no que respeita à cantaria (fig. 81). Nas varandas e nas faces das cantarias aparentes deteta-se a presença de manchas negras.

Fig. 80 – Foto de Fissura – (Autor)

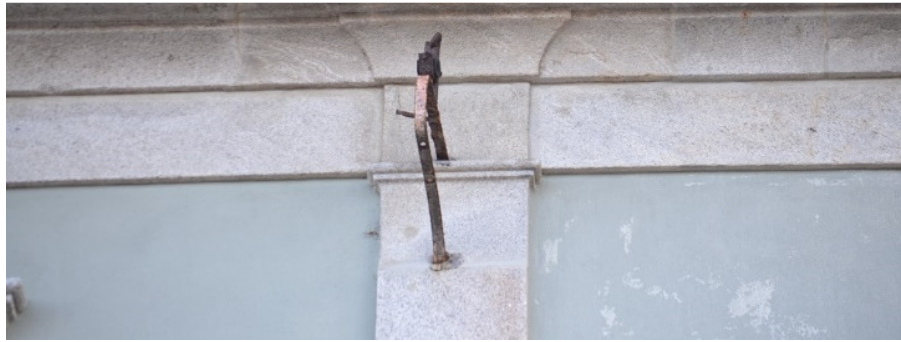
Os rebocos, embora tenham sido intervencionados à relativamente pouco tempo, não o foram na sua totalidade e já se notam zonas com escorrimentos de tinta, empolamentos e bolhas (ver fichas Escola 02, 03, 04 e 05).

Fig. 81 – Foto de descolagem da pintura – (Autor)

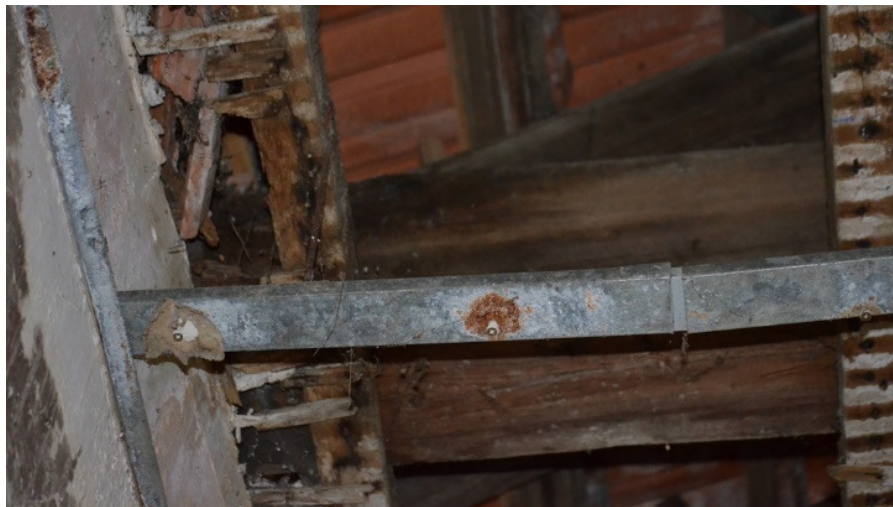
Verifica-se a presença de humidade de forma quase generalizada, o reboco encontra-se danificado, com manchas amarelas, bolhas e partes caídas, verifica-se em algumas paredes a descontinuidade da superfície.

Fig. 82 – Foto de Humidade em parede meeira – (Autor)

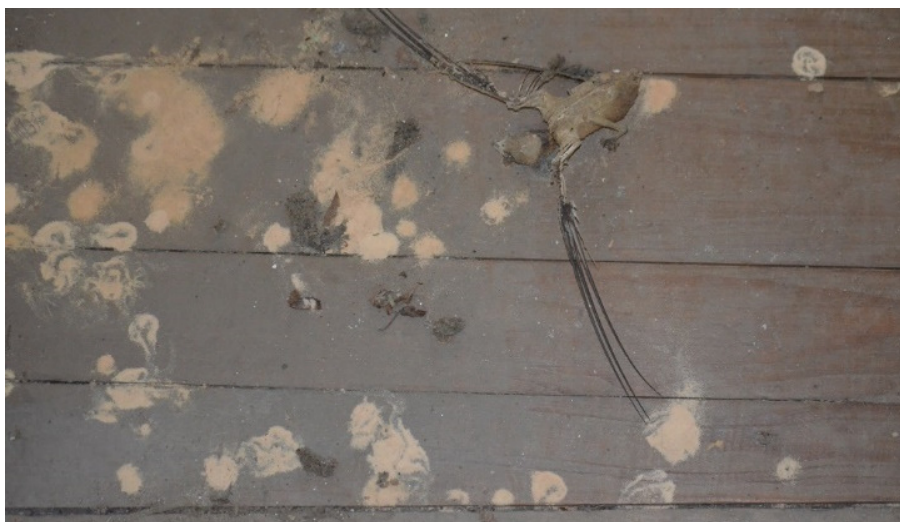
As infiltrações de águas provenientes da cobertura prejudicam as vigas de madeira da estrutura (fig. 83) que se encontram embutidas na parede (ver ficha Escola 01).

Fig. 83 – Foto do ataque biológico no soalho

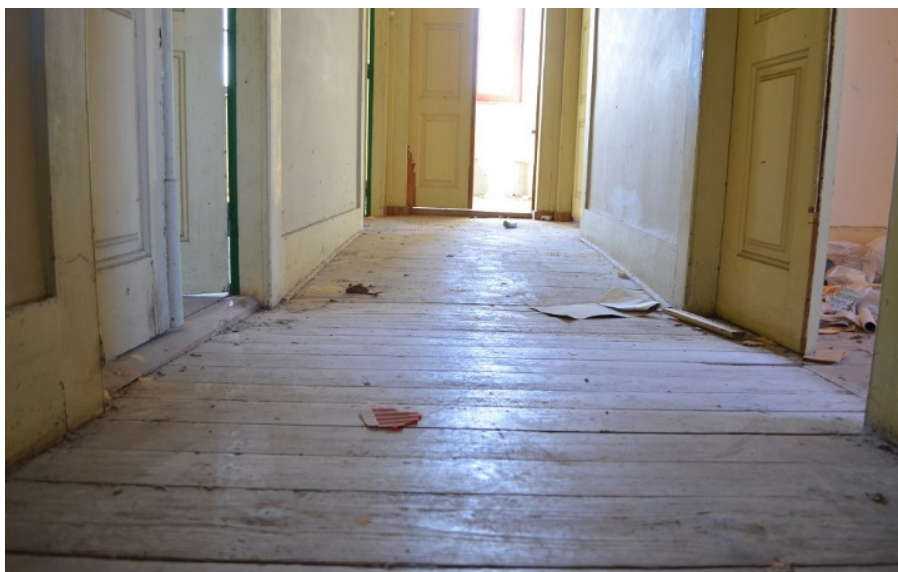
A madeira dos pavimentos (vigas) o seu estado de conservação é muito variável, existindo em certos locais ausências de problemas e em outras zonas deteriorações acentuadas, deformações, caracterizando-se pela perda de seção resistente. Os pavimentos (soalho) apresenta um elevado grau de degradação por ataques biológicos como térmitas ou cupim. (fig. 84)

Verifica-se também a degradação da madeira por fungos de podridão, junto às paredes, devido a infiltrações da cobertura (ver ficha Escola 01 e 06).

Fig. 84 – Foto de deformação do pavimento – (Autor)

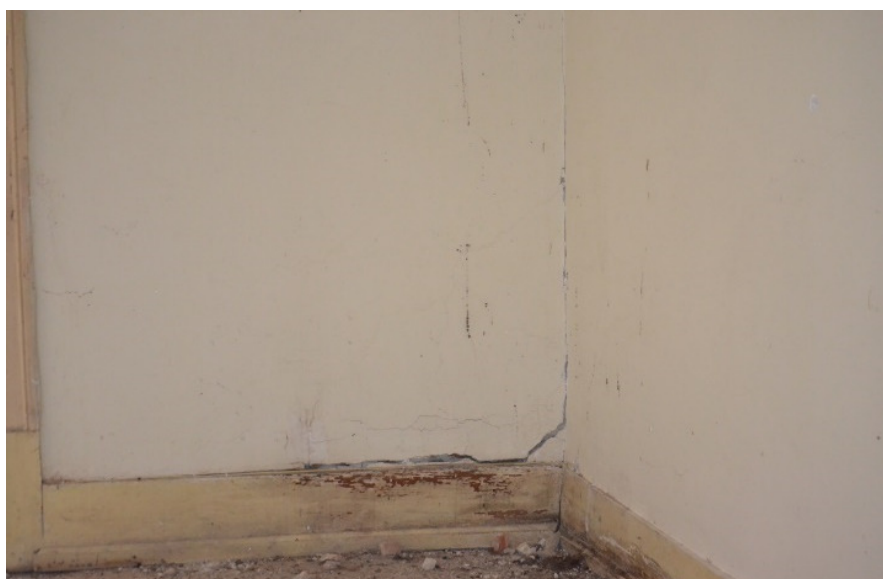
Foram observadas algumas fissuras nomeadamente na ligação com a parede exterior e gretas nos rebocos.

Fig. 86 – Foto de fissuras na ligação da parede exterior – (Autor)

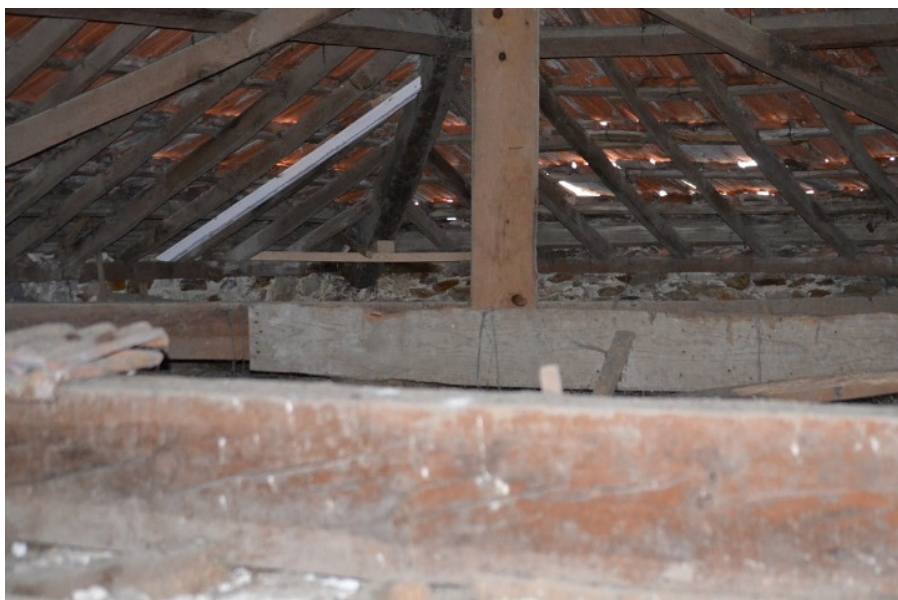
Verifica-se a existência de muita sujidade em toda a cobertura, fungos e musgos, manchas brancas, muitos desprendimentos de telhas e com falta de peças (fig. 88) dando origem a infiltrações de águas da chuva. Verifica-se a falta de isolamento térmico (nunca existiu), o suporte apresenta muitas peças com deformações, fungos e pó branco como o cupim ou térmitas (ver ficha Escola 08).

Fig. 87 – Foto da estrutura da cobertura – (Autor)

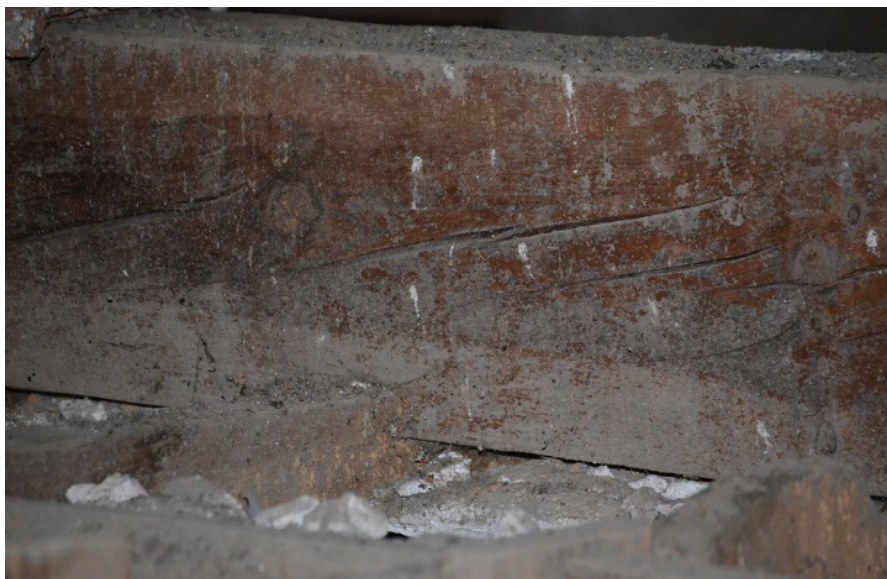
Fig. 88 – Foto fissuras da estrutura de madeira – (Autor)

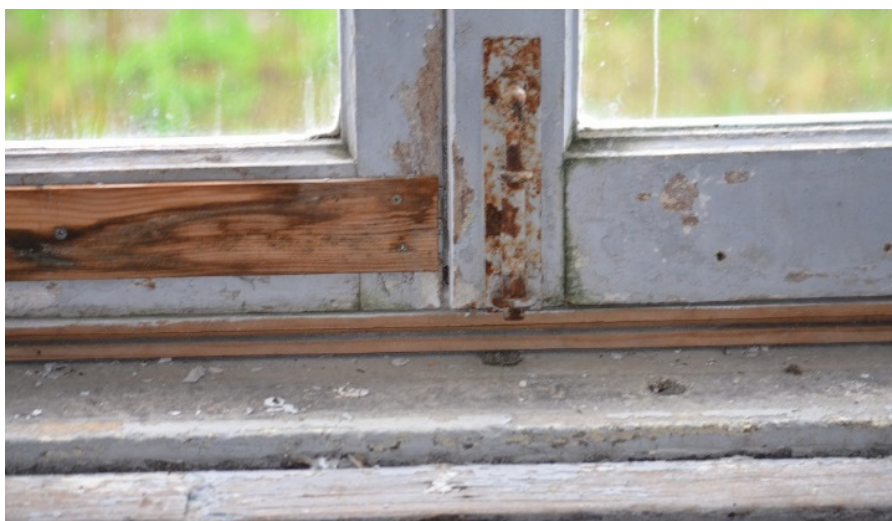
Fig. 89 – Foto do descascamento da pintura, humidade e oxidação – (Autor)

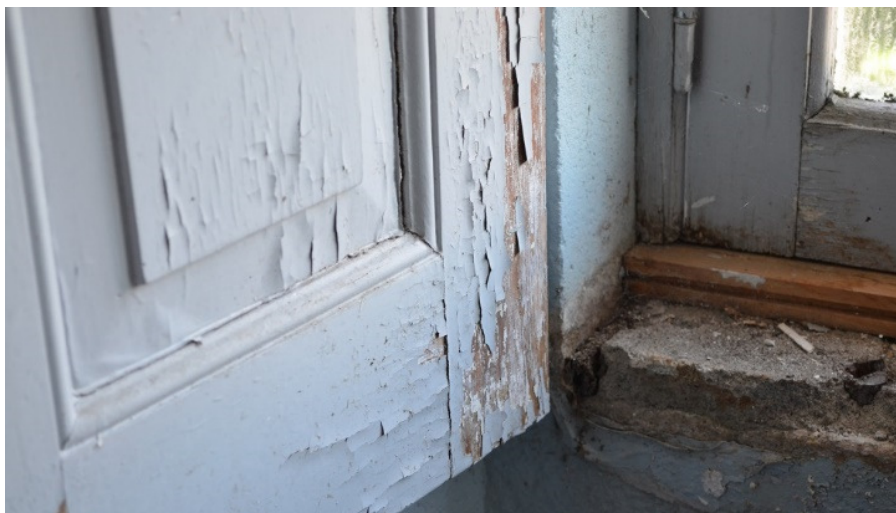
Apresentam galeria de cupim com presença de terra, apodrecimento de algumas peças devido à humidade, vidro partidos, rejuntamento dos vidros,

pintura em mau estado, ferragens oxidadas ou danificadas, manchas de humidade e podridão, necessitando de uma reparação ou substituição de peças (ver ficha Escola 02, 03, 04 e 05).

Fig. 90 – Foto do descascamento do revestimento, humidade – (Autor)

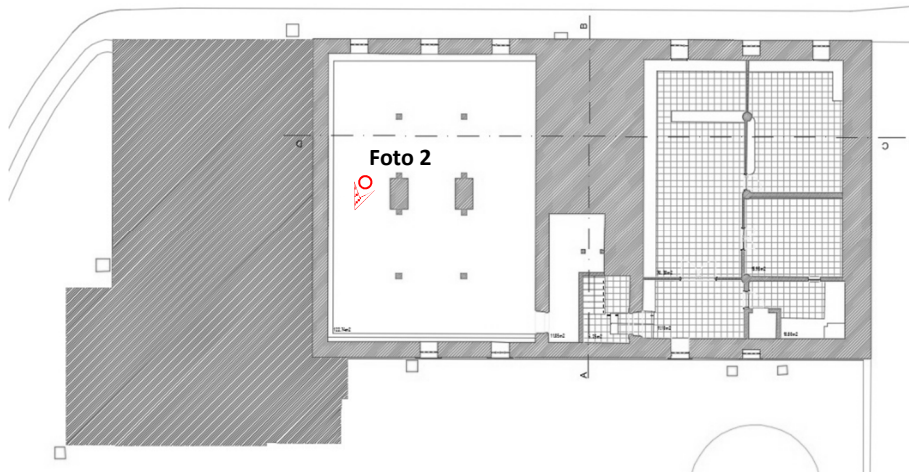
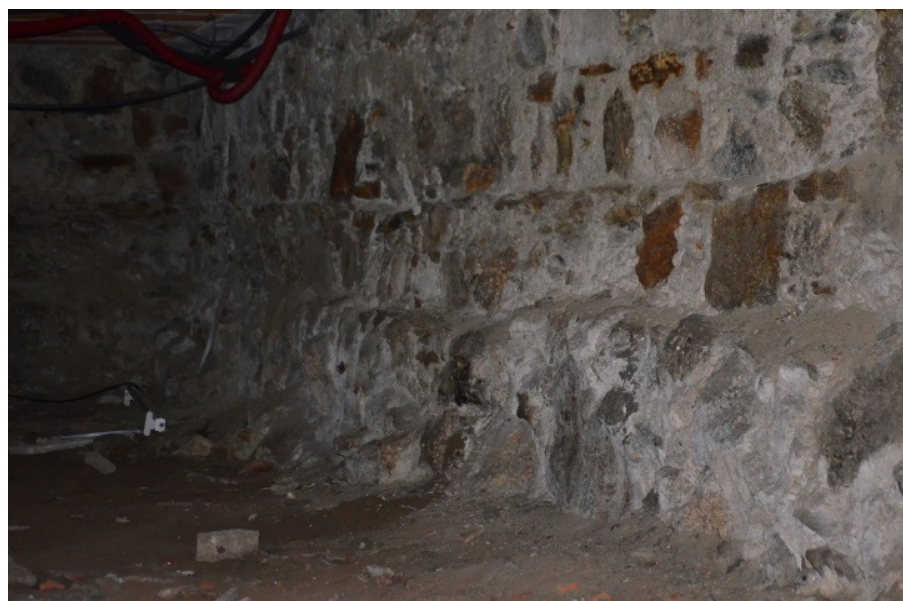
Des. 2 – (Autor) – S/Escala

Escola Padre Pinheiro				
Ficha de Diagnóstico				
ESTADO DE CONSERVAÇÃO E PATOLOGIAS: Fundações				
Ficha:		Parte do Edifício:		
Escola 01		Fundações/Estrutura		
Elemento	Estado Conservação		Patologia	Importância da Patologia
Fundações		Deterioração Construtiva	Sujidade	Perigo a outros elementos construtivos
	X	Indeterminada	Degradação do material	Perigo de deterioração construtiva
		Deficiências pontuais	Desprendimentos	Perigo a terceiros
		Outros	Ataque biológico	Outros

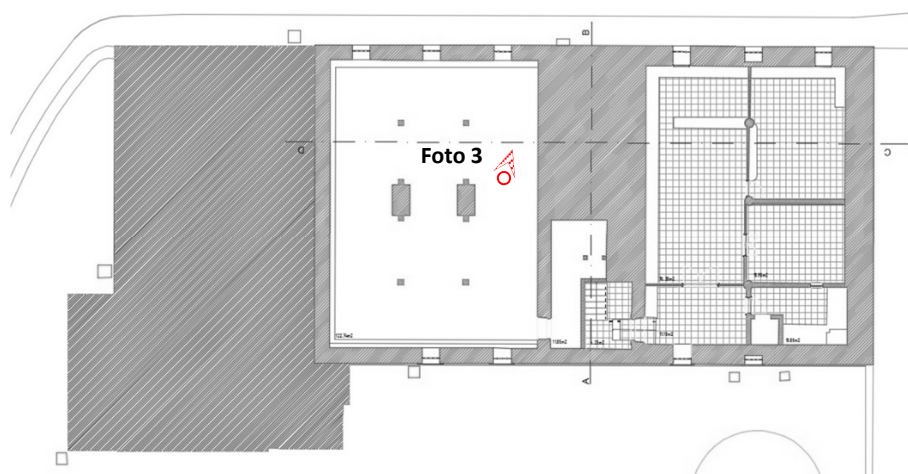
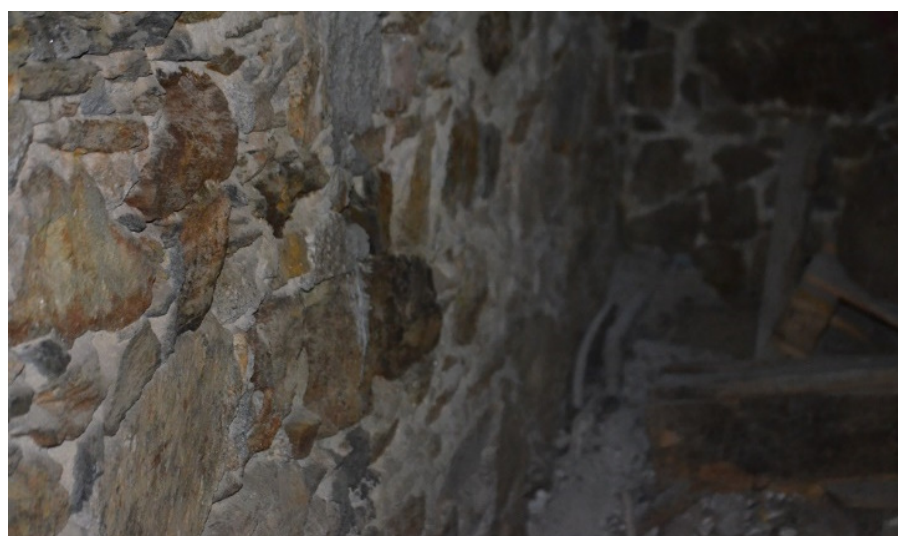
Des. 3 – (Autor) – S/Escala

Escola Padre Pinheiro					
Ficha de Diagnóstico					
ESTADO DE CONSERVAÇÃO E PATOLOGIAS: Estrutura Vertical					
Ficha:		Parte do Edifício:			
Escola 01		Fundações/Estrutura			
Informação:					
Elemento	Estado Conservação		Patologia		Importância da Patologia
Estrutura Vertical (Muros de Carga)	X	Aparentemente bom	x	Humidade	X Sem perigo aparente
		Deterioração Construtiva	X	Fissuras	Perigo a outros elementos construtivos
		Deterioração extrema	X	Eflorescências	Perigo de deterioração construtiva
		Deficiências pontuais	X	Sujidade	Perigo a terceiros
		Indeterminada		Ataque biológico	Outros
		Outros		Outros

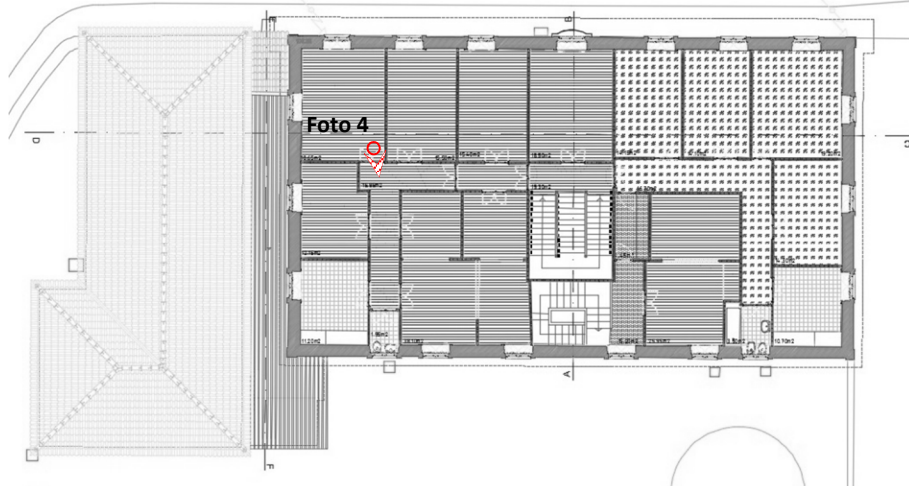
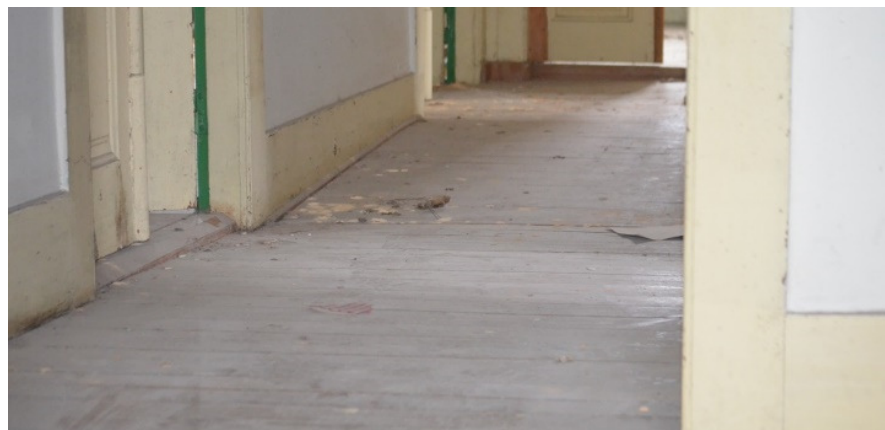
Des. 4 – (Autor) – S/Escala

Escola Padre Pinheiro				
Ficha de Diagnóstico				
ESTADO DE CONSERVAÇÃO E PATOLOGIAS: Estrutura Horizontal				
Ficha:		Parte do Edifício:		
Escola 01		Fundações/Estrutura		
Elemento	Estado Conservação		Patologia	Importância da Patologia
Estrutura Horizontal (Vigas e Lajes)		Aparentemente bom	X Deformação (Flecha/empeno/Desnível)	Sem perigo aparente
	X	Deterioração Construtiva	X Degradação do material	X Perigo a outros elementos construtivos
		Deterioração extrema	X Gretas	X Perigo de deterioração construtiva
	X	Deficiências pontuais	X Humidade	X Perigo a terceiros
		Indeterminada	X Ataque biológico	Outros
		Outros	Outros

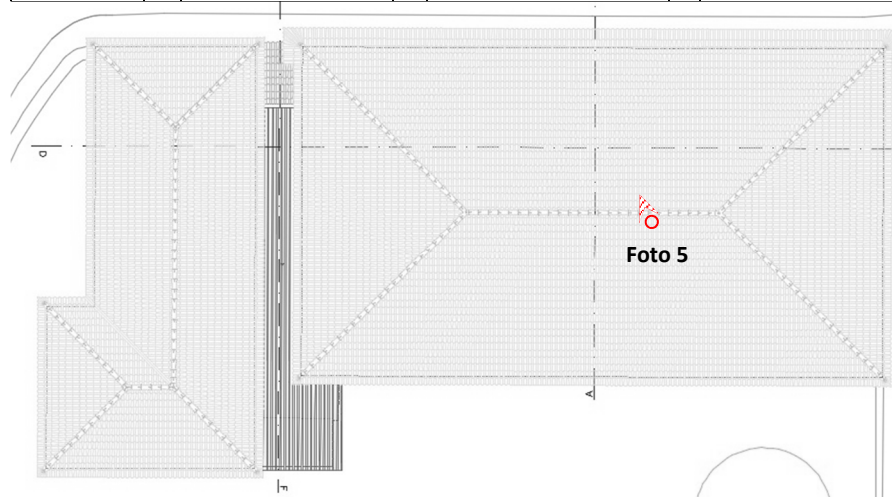
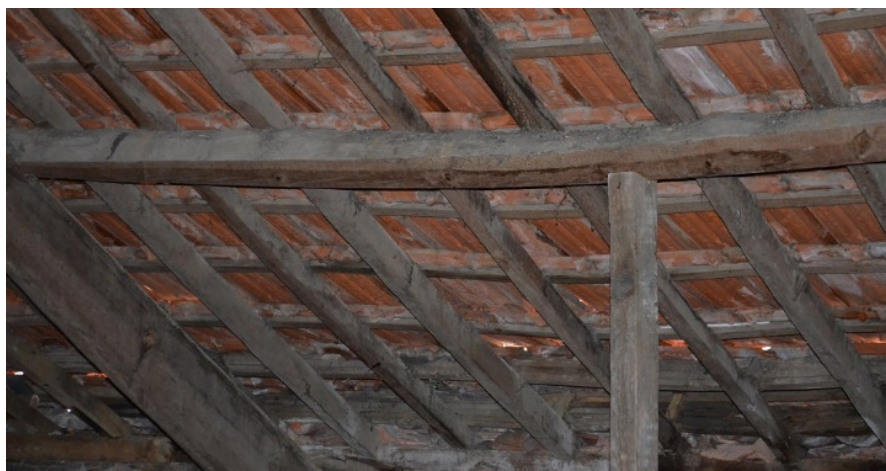
Des. 5 – (Autor) – S/Escala

Escola Padre Pinheiro				
Ficha de Diagnóstico				
ESTADO DE CONSERVAÇÃO E PATOLOGIAS: Estrutura Inclinada				
Ficha:		Parte do Edifício:		
Escola 01		Fundações/Estrutura		
Elemento	Estado Conservação		Patologia	Importância da Patologia
Estrutura Inclinada (Cobertura)		Aparentemente bom	X Deformação (Flecha/empeno/Desnível)	Sem perigo aparente
	X	Deterioração Construtiva	Degradação do material	X Perigo a outros elementos construtivos
		Deterioração extrema	X Putrefação	X Perigo de deterioração construtiva
	X	Deficiências pontuais	X Humidade	X Perigo a terceiros
		Indeterminada	X Ataque biológico	Outros
		Outros	Outros

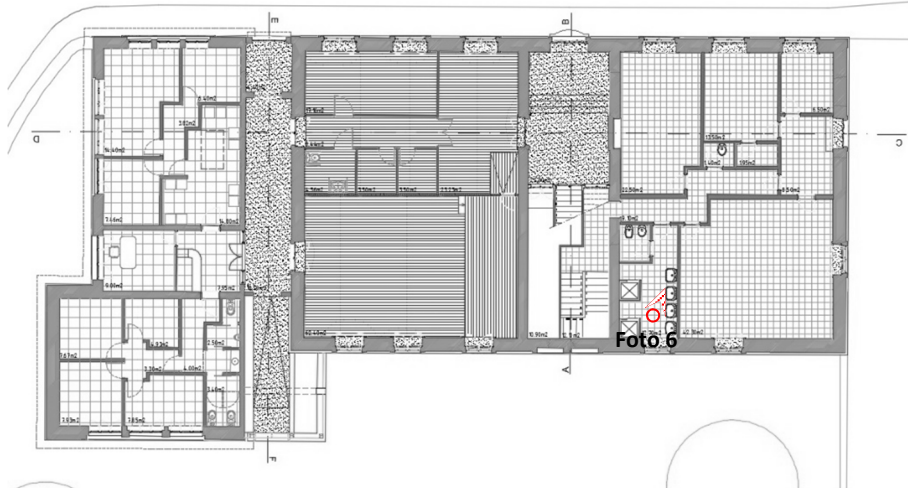
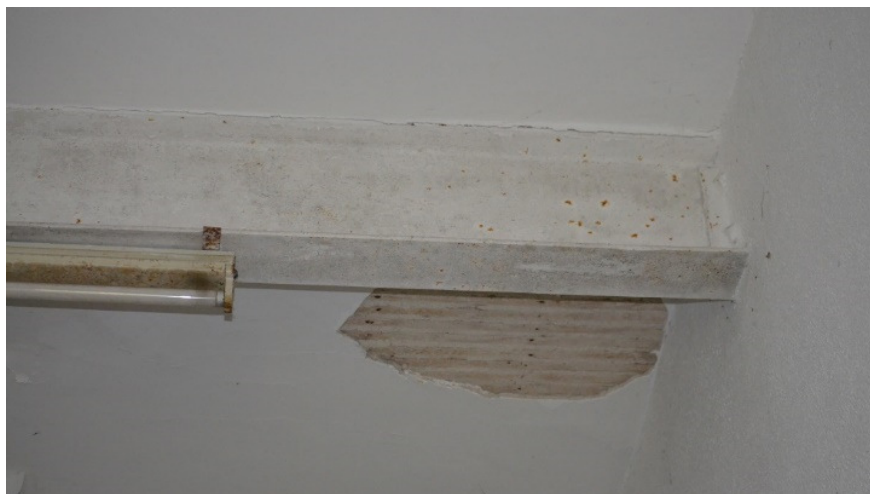
Des. 6 – (Autor) – S/Escala

Escola Padre Pinheiro - Caminha				
ESTADO DE CONSERVAÇÃO E PATOLOGIAS: Outros elementos estruturais				
Ficha:		Parte do Edifício:		
Escola 01		Fundações/Estrutura		
Elemento	Estado Conservação		Patologia	Importância da Patologia
Outros Elementos Estruturais (Vigas Metálicas)		Aparentemente bom	Deformação (Flecha/empeno/Desnível)	Sem perigo aparente
	X	Deterioração Construtiva	Degradação do material	X Perigo a outros elementos construtivos
		Deterioração extrema	Oxidação	X Perigo de deterioração construtiva
	X	Deficiências pontuais	X Corrosão	X Perigo a terceiros
		Indeterminada	X Sujidade	Outros
		Outros	Outros

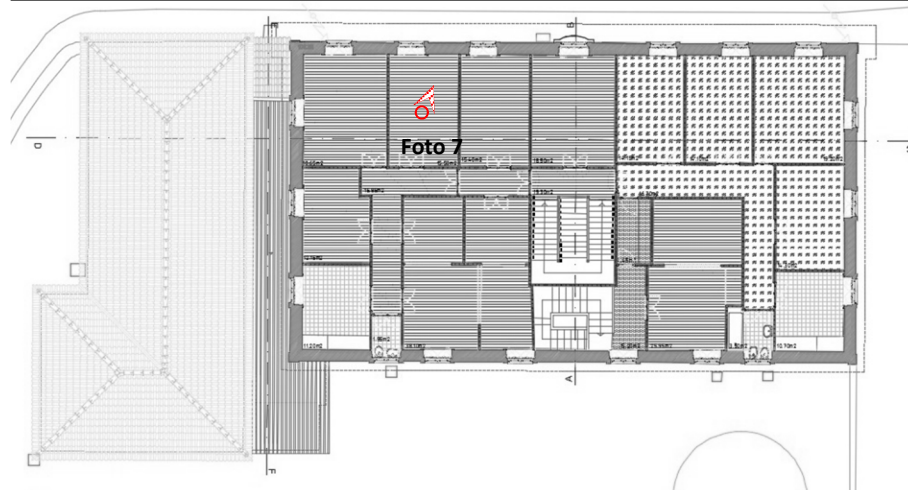
Des.7 – (Autor) – S/Escala

Escola Padre Pinheiro				
Ficha de Diagnóstico				
ESTADO DE CONSERVAÇÃO E PATOLOGIAS: Elementos Singulares				
Ficha:		Parte do Edifício:		
Escola 01		Fundações/Estrutura		
Elemento	Estado Conservação		Patologia	Importância da Patologia
Elementos Singulares (Apoios, Encastramentos)	X	Deterioração Construtiva	X Degradação do material	X Perigo a outros elementos construtivos
		Deterioração extrema	X Putrefação	X Perigo de deterioração construtiva
	X	Deficiências pontuais	X Humidade	X Perigo a terceiros
		Indeterminada	X Ataque biológico	Outros

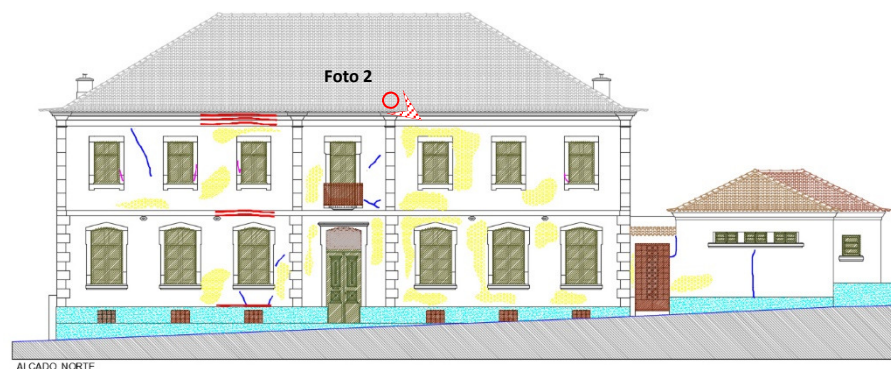
Des. 7 – (Autor) – S/Escala

Escola Padre Pinheiro					
Ficha de Diagnóstico					
ESTADO DE CONSERVAÇÃO E PATOLOGIAS: Revestimento e Suporte					
Ficha:			Parte do Edifício:		
Escola 02			Fachada Norte		
Elemento	Estado Conservação		Patologia		Importância da Patologia
Revestim ento (reboco e pintura)		Aparentemente bom	X	Desgaste	Sem perigo aparente
		Indeterminada	X	Sujidade	X Perigo a outros elementos construtivos
		Deterioração Construtiva	X	Humidade	Perigo de deterioração construtiva
		Deterioração extrema	X	Fissuras	Perigo a terceiros
	X	Deficiências pontuais		Desprendimentos	
Suporte		Aparentemente bom	X	Deformações	X Sem perigo aparente
		Deterioração Construtiva	X	Degradação do material	Perigo a outros elementos construtivos
		Deterioração extrema	X	Fissuras	Perigo de deterioração construtiva
	X	Deficiências pontuais		Sujidade	Perigo a terceiros

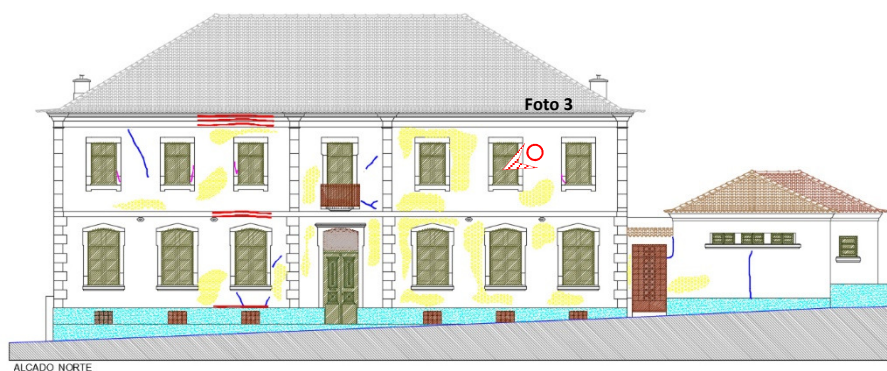
Des. 8 – (Autor) – S/Escala

Escola Padre Pinheiro				
Ficha de Diagnóstico				
ESTADO DE CONSERVAÇÃO E PATOLOGIAS: Vãos				
Ficha:		Parte do Edifício:		
Escola 02		Fachada Norte		
Elemento	Estado Conservação		Patologia	Importância da Patologia
Vãos		Aparentemente bom	X Desprendimentos	Perigo a terceiros
	X	Deterioração Construtiva	X Corrosão	Sem perigo aparente
	X	Deficiências pontuais	X Sujidade	X Perigo a outros elementos construtivos
		Deterioração extrema	X Ausência	
		Indeterminado	X Degradação	X Perigo de deterioração construtiva
		Outros	Ataque Biológico	Outros

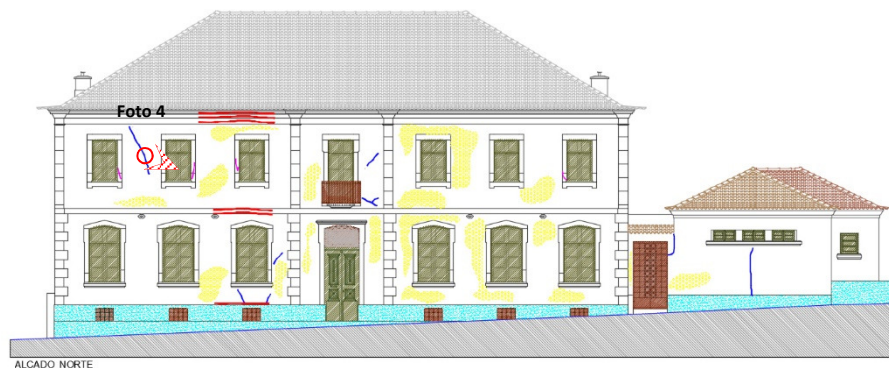
Des. 9 – (Autor) – S/Escala

Escola Padre Pinheiro				
Ficha de Diagnóstico				
ESTADO DE CONSERVAÇÃO E PATOLOGIAS: Caixilharias				
Ficha:		Parte do Edifício:		
Escola 02		Fachada Norte		
Elemento	Estado Conservação		Patologia	Importância da Patologia
Caixilharias	X	Aparentemente Bom	X Falta de estanquidade	X Perigo a outros elementos construtivos
	X	Deterioração Construtiva	X Humidade	X Perigo a terceiros
		Deficiências pontuais	X Sujidade	Perigo de deterioração construtiva
		Deterioração extrema	X Descolagem/Bolhas	
		Indeterminado	X Putrefação	
		Outros	X Gretas	
			X Corrosão/Oxidação	
			X Degradação	
			X Vandalismo	
			X Ataque biológico	Outros
			Outros

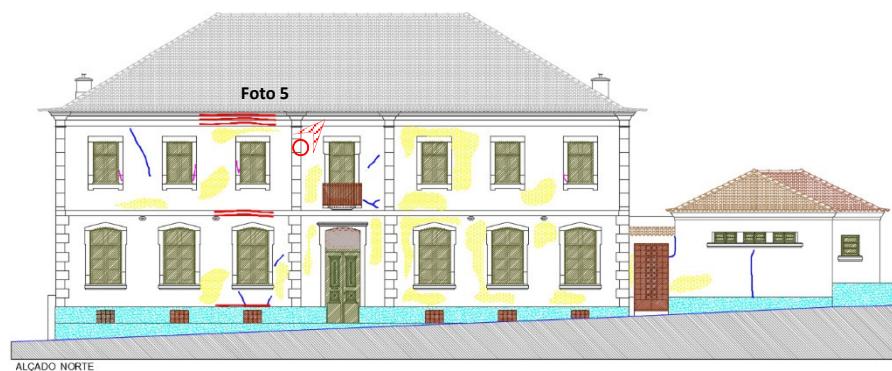
Des. 10 – (Autor) – S/Escala

Escola Padre Pinheiro					
Ficha de Diagnóstico					
ESTADO DE CONSERVAÇÃO E PATOLOGIAS: Platibandas/Cornijas/Varandas					
Ficha:		Parte do Edifício:			
Escola 02		Fachada Norte			
Elemento	Estado Conservação		Patologia	Importância da Patologia	
Platibandas /Cornijas/ Varandas	X	Aparentemente Bom	Falta de estanquidade	X	Perigo a outros elementos construtivos
	X	Deterioração Construtiva	X Humidade	X	Perigo a terceiros
		Deficiências pontuais	X Sujidade		Perigo de deterioração construtiva
		Deterioração extrema	Descolagem/Bolhas		
		Indeterminado	Desprendimentos		
		Outros	Gretas		
			X Ataque biológico		Outros
			Outros

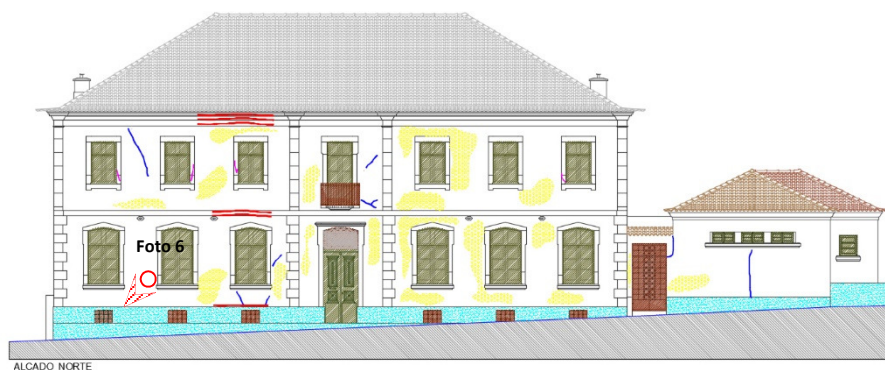
Des. 11 – (Autor) – S/Escala

Escola Padre Pinheiro						
Ficha de Diagnóstico						
ESTADO DE CONSERVAÇÃO E PATOLOGIAS: Elementos Singulares						
Ficha:			Parte do Edifício:			
Escola 02			Fachada Norte			
Informação:						
Elemento	Estado Conservação		Patologia		Importância da Patologia	
Elementos Singulares (Grades e Fixações)		Aparentemente Bom	X	Oxidação	X	Perigo a outros elementos construtivos
	X	Deterioração Construtiva	X	Corrosão	X	Perigo a terceiros
	X	Deficiências pontuais	X	Sujidade	X	Perigo de deterioração construtiva
		Deterioração extrema		Erosões		
		Indeterminado		Desprendimentos		
		Outros	X	Ausências		
			X	Degradação		Outros
				Outros

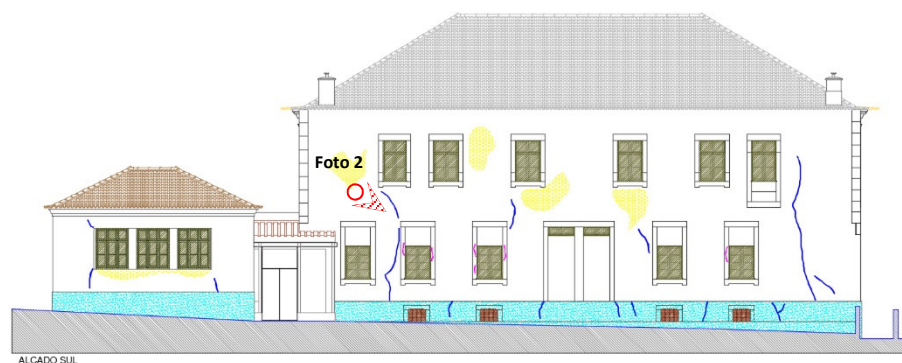
Des. 6 – (Autor) – S/Escala

Escola Padre Pinheiro					
Ficha de Diagnóstico					
ESTADO DE CONSERVAÇÃO E PATOLOGIAS: Revestimento e Suporte					
Ficha:			Parte do Edifício:		
Escola 03			Fachada Sul		
Elemento	Estado Conservação		Patologia		Importância da Patologia
Revestim ento (reboco e pintura)		Aparentemente bom	X	Desgaste	Sem perigo aparente
		Indeterminada	X	Sujidade	X Perigo a outros elementos construtivos
		Deterioração Construtiva	X	Humidade	Perigo de deterioração construtiva
		Deterioração extrema	X	Fissuras	Perigo a terceiros
	X	Deficiências pontuais		Desprendimentos	
Suporte		Aparentemente bom	X	Deformações	X Sem perigo aparente
		Deterioração Construtiva	X	Degradação do material	Perigo a outros elementos construtivos
		Deterioração extrema	X	Fissuras	Perigo de deterioração construtiva
	X	Deficiências pontuais		Sujidade	Perigo a terceiros

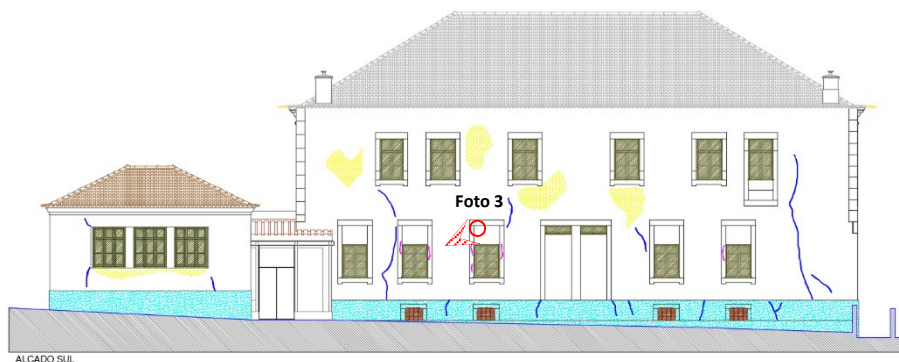
Des. 7 – (Autor) – S/Escala

Escola Padre Pinheiro				
Ficha de Diagnóstico				
ESTADO DE CONSERVAÇÃO E PATOLOGIAS: Vãos				
Ficha:		Parte do Edifício:		
Escola 03		Fachadas – Alçado Sul		
Elemento	Estado Conservação		Patologia	Importância da Patologia
Vãos		Aparentemente bom	X Desprendimentos	Perigo a terceiros
	X	Deterioração Construtiva	X Corrosão	Sem perigo aparente
	X	Deficiências pontuais	Sujidade	X Perigo a outros elementos construtivos
		Deterioração extrema	X Ausência	
		Indeterminado	X Degradação	X Perigo de deterioração construtiva
		Outros	Ataque Biológico	Outros

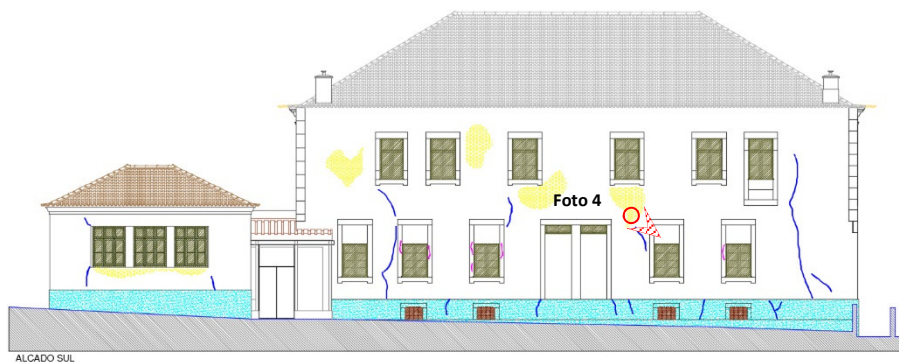
Des. 8 – (Autor) – S/Escala

Escola Padre Pinheiro Ficha de Diagnóstico				
ESTADO DE CONSERVAÇÃO E PATOLOGIAS: Caixilharias				
Ficha:		Parte do Edifício:		
Escola 03		Fachada Sul		
Elemento	Estado Conservação		Patologia	Importância da Patologia
Caixilharias	X	Aparentemente Bom	X Falta de estanquidade	X Perigo a outros elementos construtivos
	X	Deterioração Construtiva	X Humidade	X Perigo a terceiros
		Deficiências pontuais	X Sujidade	Perigo de deterioração construtiva
		Deterioração extrema	X Descolagem/Bolhas	
		Indeterminado	X Putrefação	
		Outros	X Gretas	
			X Corrosão/Oxidação	
			X Degradação	
			X Vandalismo	
			X Ataque biológico	Outros
			Outros

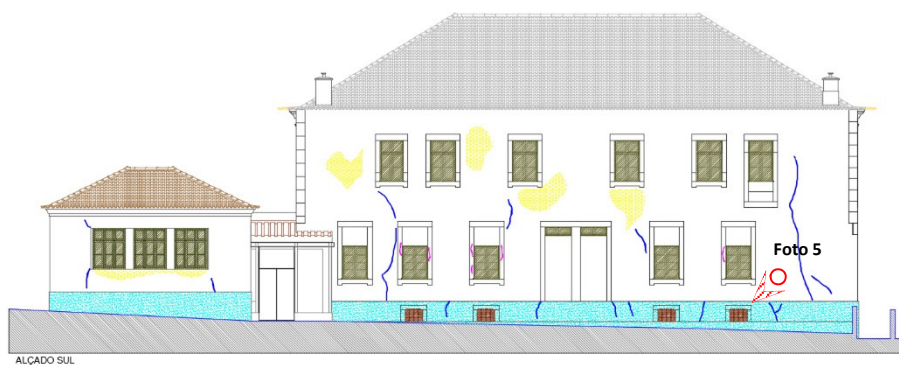
Des. 9 – (Autor) – S/Escala

Escola Padre Pinheiro					
Ficha de Diagnóstico					
ESTADO DE CONSERVAÇÃO E PATOLOGIAS: Elementos Singulares					
Ficha:			Parte do Edifício:		
Escola 03			Fachada Sul		
Elemento	Estado Conservação		Patologia		Importância da Patologia
Elementos Singulares (Grades e Fixações)		Aparentemente Bom	X	Oxidação	X Perigo a outros elementos construtivos
	X	Deterioração Construtiva	X	Corrosão	X Perigo a terceiros
	X	Deficiências pontuais	X	Sujidade	X Perigo de deterioração construtiva
		Deterioração extrema		Erosões	
		Indeterminado		Ataque Biológico	
		Outros	X	Ausências	
			X	Degradação	Outros
				Outros

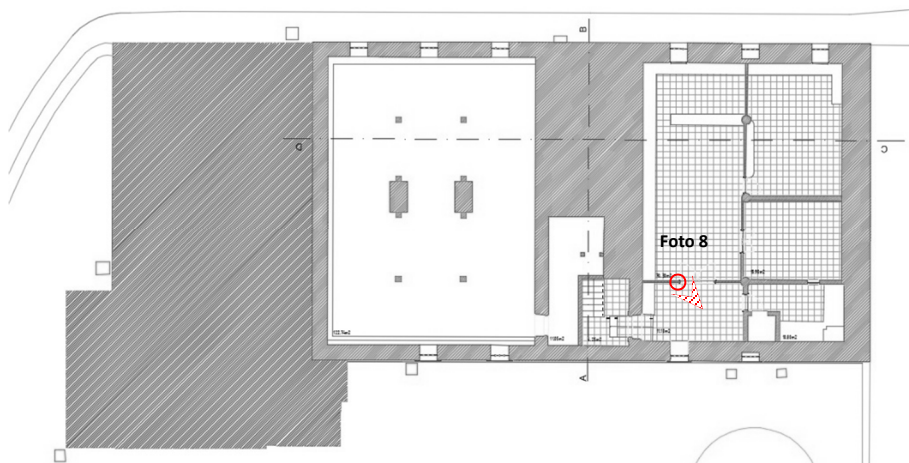
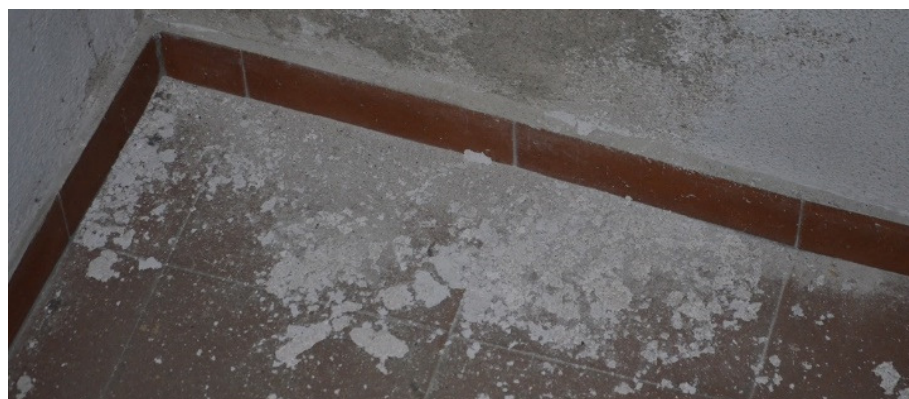
Des. 11 – (Autor) – S/Escala

Escola Padre Pinheiro							
Ficha de Diagnóstico							
ESTADO DE CONSERVAÇÃO E PATOLOGIAS: Elementos Singulares							
Ficha:			Parte do Edifício:				
Escola 06			Pavimentos				
Informação: Elementos Singulares - Cave							
Elemento		Estado Conservação		Patologia		Importância da Patologia	
Elementos Singulares (Rodapé á Face)		Aparentemente Bom	X	Desprendimentos	X	Perigo a outros elementos construtivos	
	X	Deterioração Construtiva	X	Fissuras	X	Perigo a terceiros	
		Deficiências pontuais	X	Sujidade	X	Perigo de deterioração construtiva	
	X	Deterioração extrema	X	Gretas			
		Indeterminado		Ataque Biológico			
		Outros	X	Humidade			
			X	Degradação		Outros	
				Outros

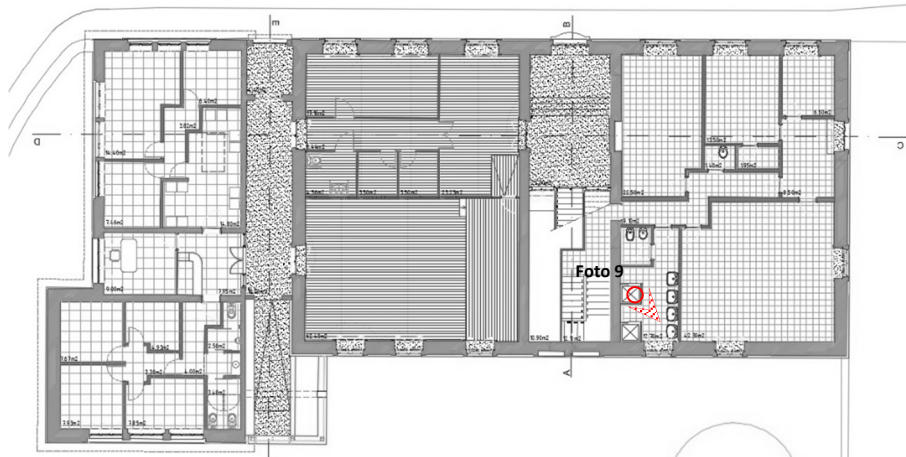
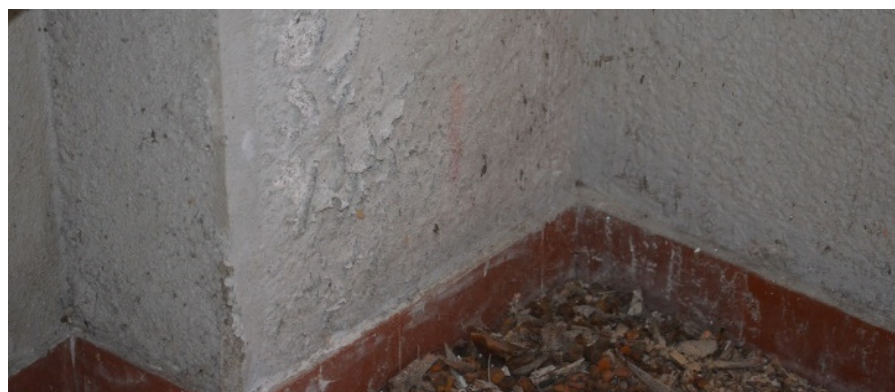
Des. 12 – (Autor) – S/Escala

Escola Padre Pinheiro					
Ficha de Diagnóstico					
ESTADO DE CONSERVAÇÃO E PATOLOGIAS: Elementos Singulares					
Ficha:		Parte do Edifício:			
Escola 06		Pavimentos			
Informação: Elementos Singulares – Rés-do-chão					
Elemento	Estado Conservação		Patologia		Importância da Patologia
Elementos Singulares (Rodapé á Face)		Aparentemente Bom	X	Desprendimentos	X Perigo a outros elementos construtivos
	X	Deterioração Construtiva	X	Fissuras	X Perigo a terceiros
		Deficiências pontuais	X	Sujidade	X Perigo de deterioração construtiva
	X	Deterioração extrema	X	Gretas	
		Indeterminado		Ataque Biológico	
		Outros	X	Humidade	
			X	Degradação	Outros

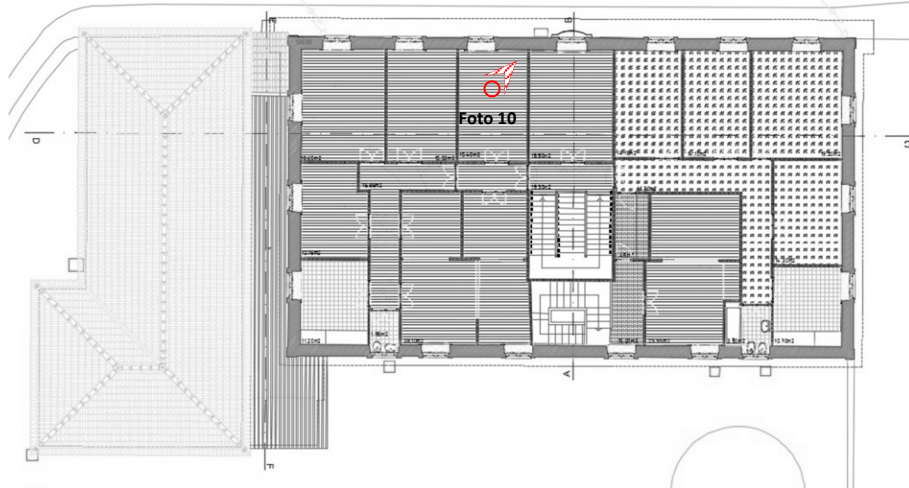
Des. 13 – (Autor) – S/Escala

Escola Padre Pinheiro						
Ficha de Diagnóstico						
ESTADO DE CONSERVAÇÃO E PATOLOGIAS: Elementos Singulares						
Ficha:			Parte do Edifício:			
Escola 06			Pavimentos			
Informação: Elementos Singulares – 1º Andar						
Elemento	Estado Conservação		Patologia		Importância da Patologia	
Elementos Singulares (Rodapé á Face)		Aparentemente Bom	X	Desprendimentos	X	Perigo a outros elementos construtivos
	X	Deterioração Construtiva	X	Fissuras	X	Perigo a terceiros
		Deficiências pontuais	X	Sujidade	X	Perigo de deterioração construtiva
	X	Deterioração extrema	X	Gretas		
		Indeterminado	X	Ataque Biológico		
		Outros	X	Humidade		
			X	Degradação		Outros

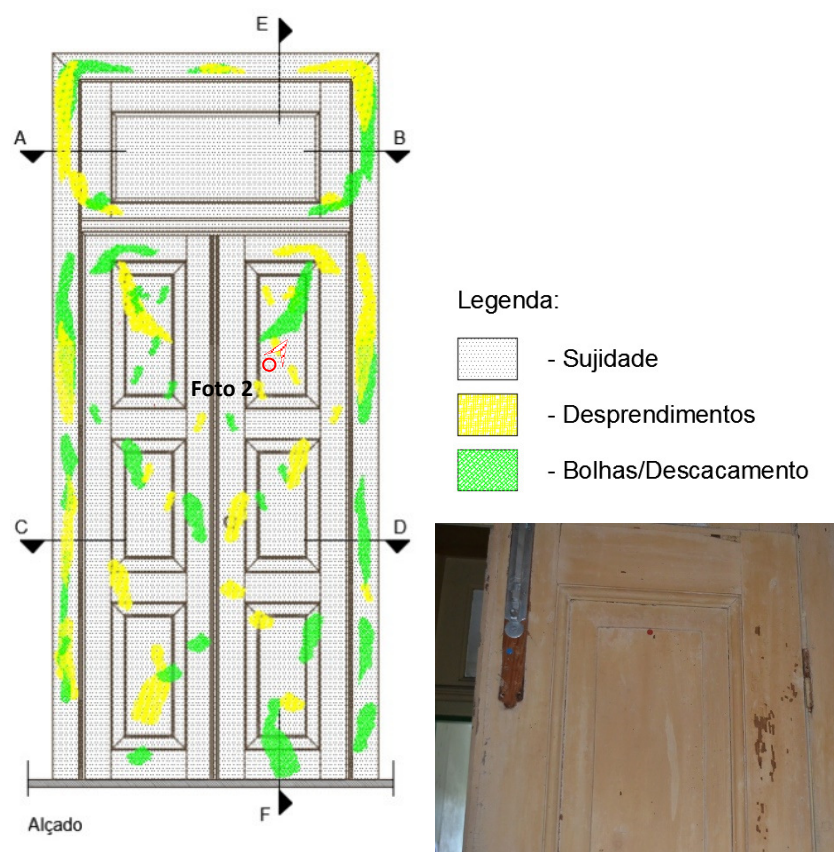
Des. 4 – (Autor) – S/Escala

Escola Padre Pinheiro						
Ficha de Diagnóstico						
ESTADO DE CONSERVAÇÃO E PATOLOGIAS: Revestimento						
Ficha:		Parte do Edifício:				
Escola 07		Carpintarias Interiores				
Informação:						
Elemento	Estado Conservação		Patologia		Importância da Patologia	
Revestimen to (Porta simples e duplas de abrir)		Aparentemente Bom	X	Descolagem/Bolhas		Aparentemente bom
	X	Deterioração Construtiva	X	Desprendimentos	X	Perigo a outros elementos construtivos
	X	Deterioração extrema	X	Fissuras	X	Perigo de deterioração progressiva
		Deficiências pontuais	X	Gretas	X	Perigo a terceiros
		Indeterminada	X	Sujidade		Outros
		Outros	X	Degradação		
			X	Ataque Biológico

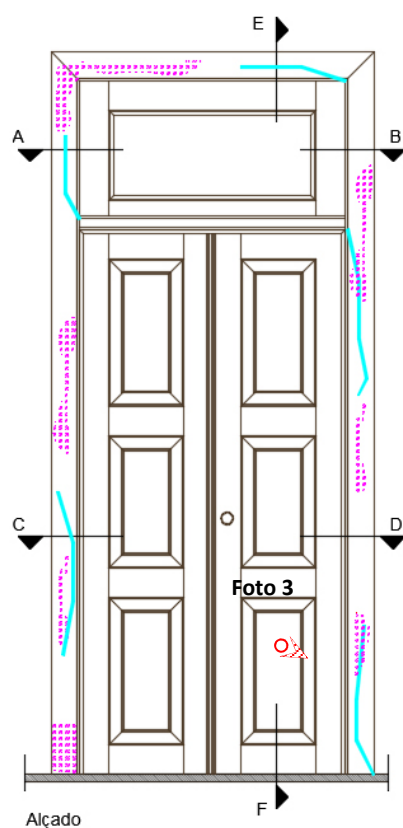
Escola Padre Pinheiro					
Ficha de Diagnóstico					
ESTADO DE CONSERVAÇÃO E PATOLOGIAS: Vãos					
Ficha:		Parte do Edifício:			
Escola 07		Carpintarias Interiores			
Informação:					
Elemento	Estado Conservação		Patologia		Importância da Patologia
Vãos (Aros)		Aparentemente bom	X	Vandalismo	Sem perigo aparente
	X	Deterioração Construtiva	X	Degradação do material	X Perigo a outros elementos construtivos
		Deterioração extrema	X	Gretas	X Perigo de deterioração construtiva
	X	Deficiências pontuais	X	Sujidade	X Perigo a terceiros
		Indeterminada	X	Ataque biológico	Outros
		Outros		Outros

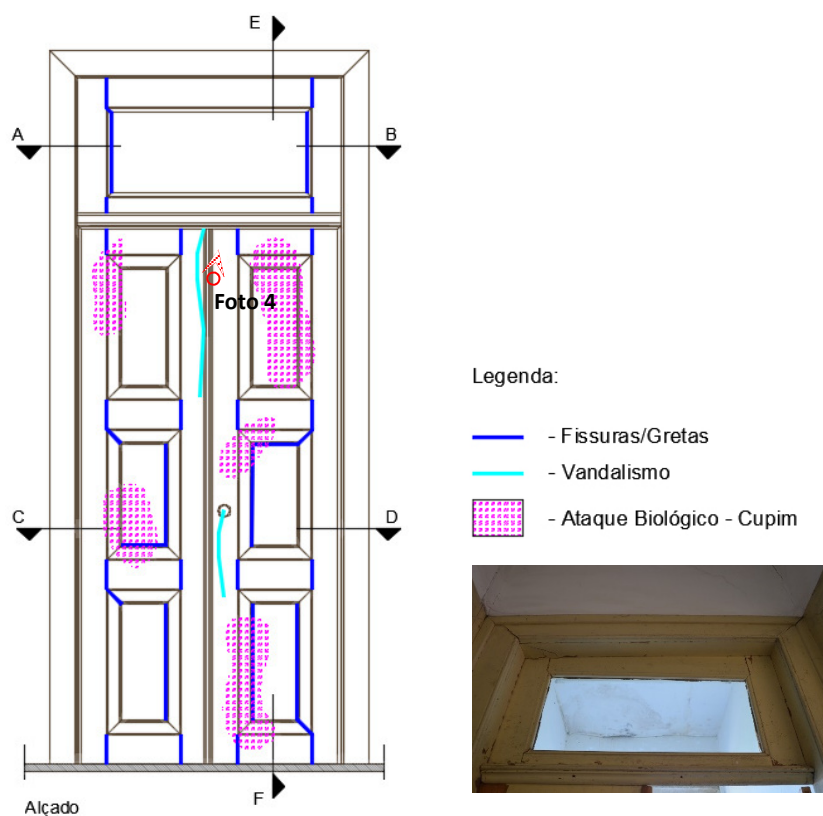
Des. 6 – (Autor) – S/Escala

Escola Padre Pinheiro					
Ficha de Diagnóstico					
ESTADO DE CONSERVAÇÃO E PATOLOGIAS: Caixilharia					
Ficha:		Parte do Edifício:			
Escola 07		Carpintarias Interiores			
Informação:					
Elemento	Estado Conservação		Patologia		Importância da Patologia
Caixilharia (Porta simples e duplas de abrir)		Aparentemente bom		Descolagem/Bolhas	Sem perigo aparente
	X	Deterioração Construtiva	X	Fissuras/Gretas	X Perigo a outros elementos construtivos
	X	Deterioração extrema		Putrefação	X Perigo de deterioração construtiva
	X	Deficiências pontuais		Sujidade	X Perigo a terceiros
		Indeterminada		Humidade	Outros
		Outros	X	Vandalismo	
			X	Ataque biológico	
			X	Degradação	
				Outros
